**PROPOSTA DE REQUALIFICAÇÃO
DA
ERMIDA DE NOSSA SENHORA
DO
PARAÍSO DE VILA VIÇOSA**

Ermida de Nossa Senhora do Paraíso de Vila Viçosa – vista geral

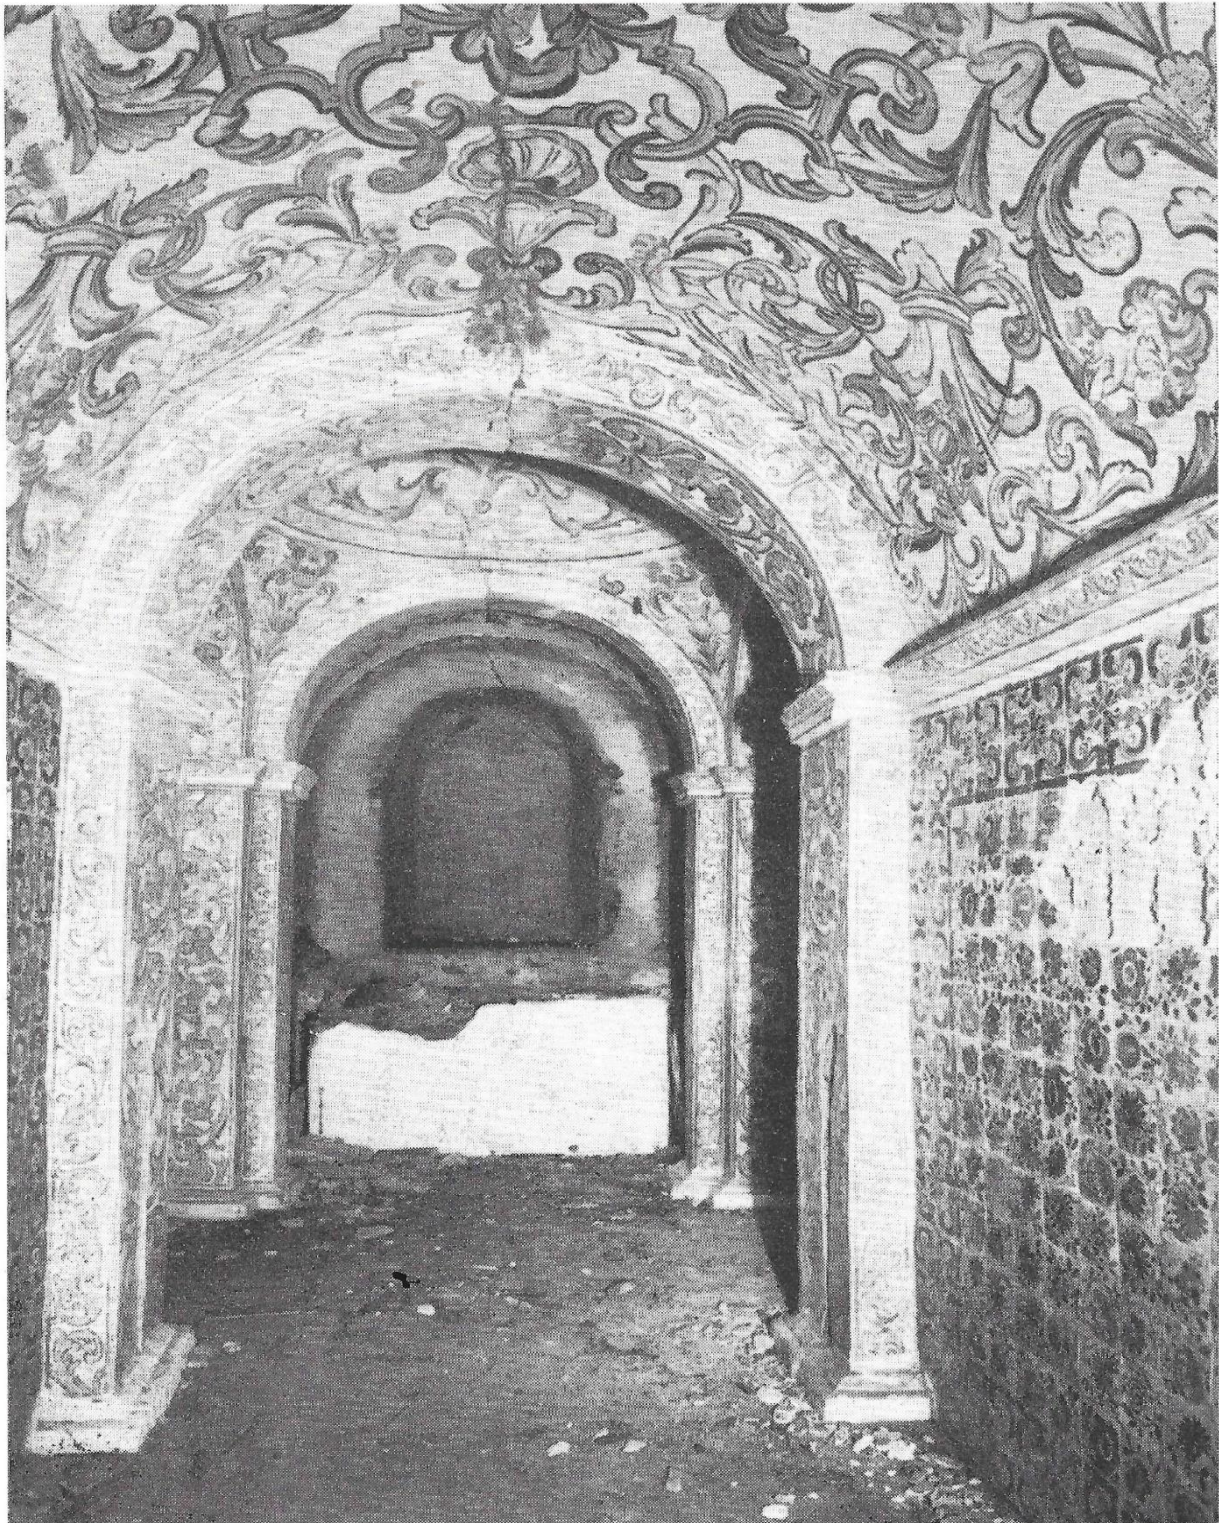
Ermida de Nossa Senhora do Paraíso - Interior, profanado, caprichosamente revestido de pinturas murais, de ornatos e apainelados azulejares, de motivos de figura avulsa © Túlio Espanca – Inventário Artístico de Portugal

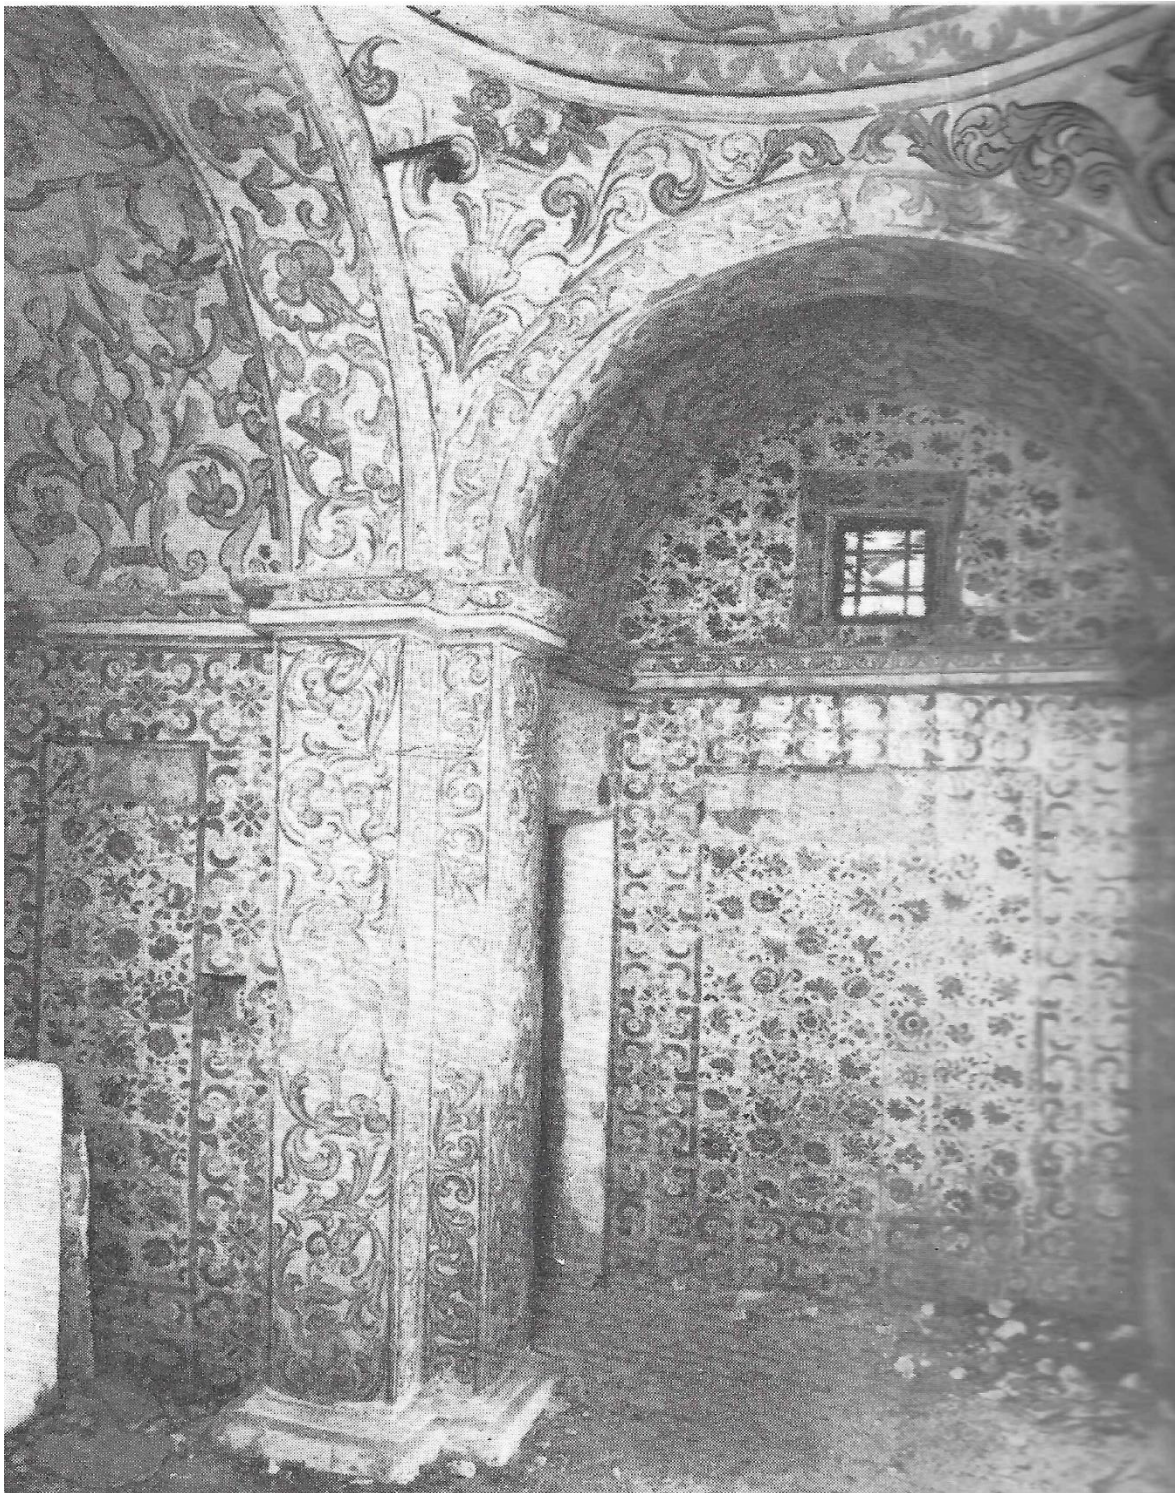
Ermida de Nossa Senhora do Paraíso - Interior, profanado, caprichosamente revestido de pinturas murais, de ornatos e apainelados azulejares, de motivos de figura avulsa © Túlio Espanca – Inventário Artístico de Portugal

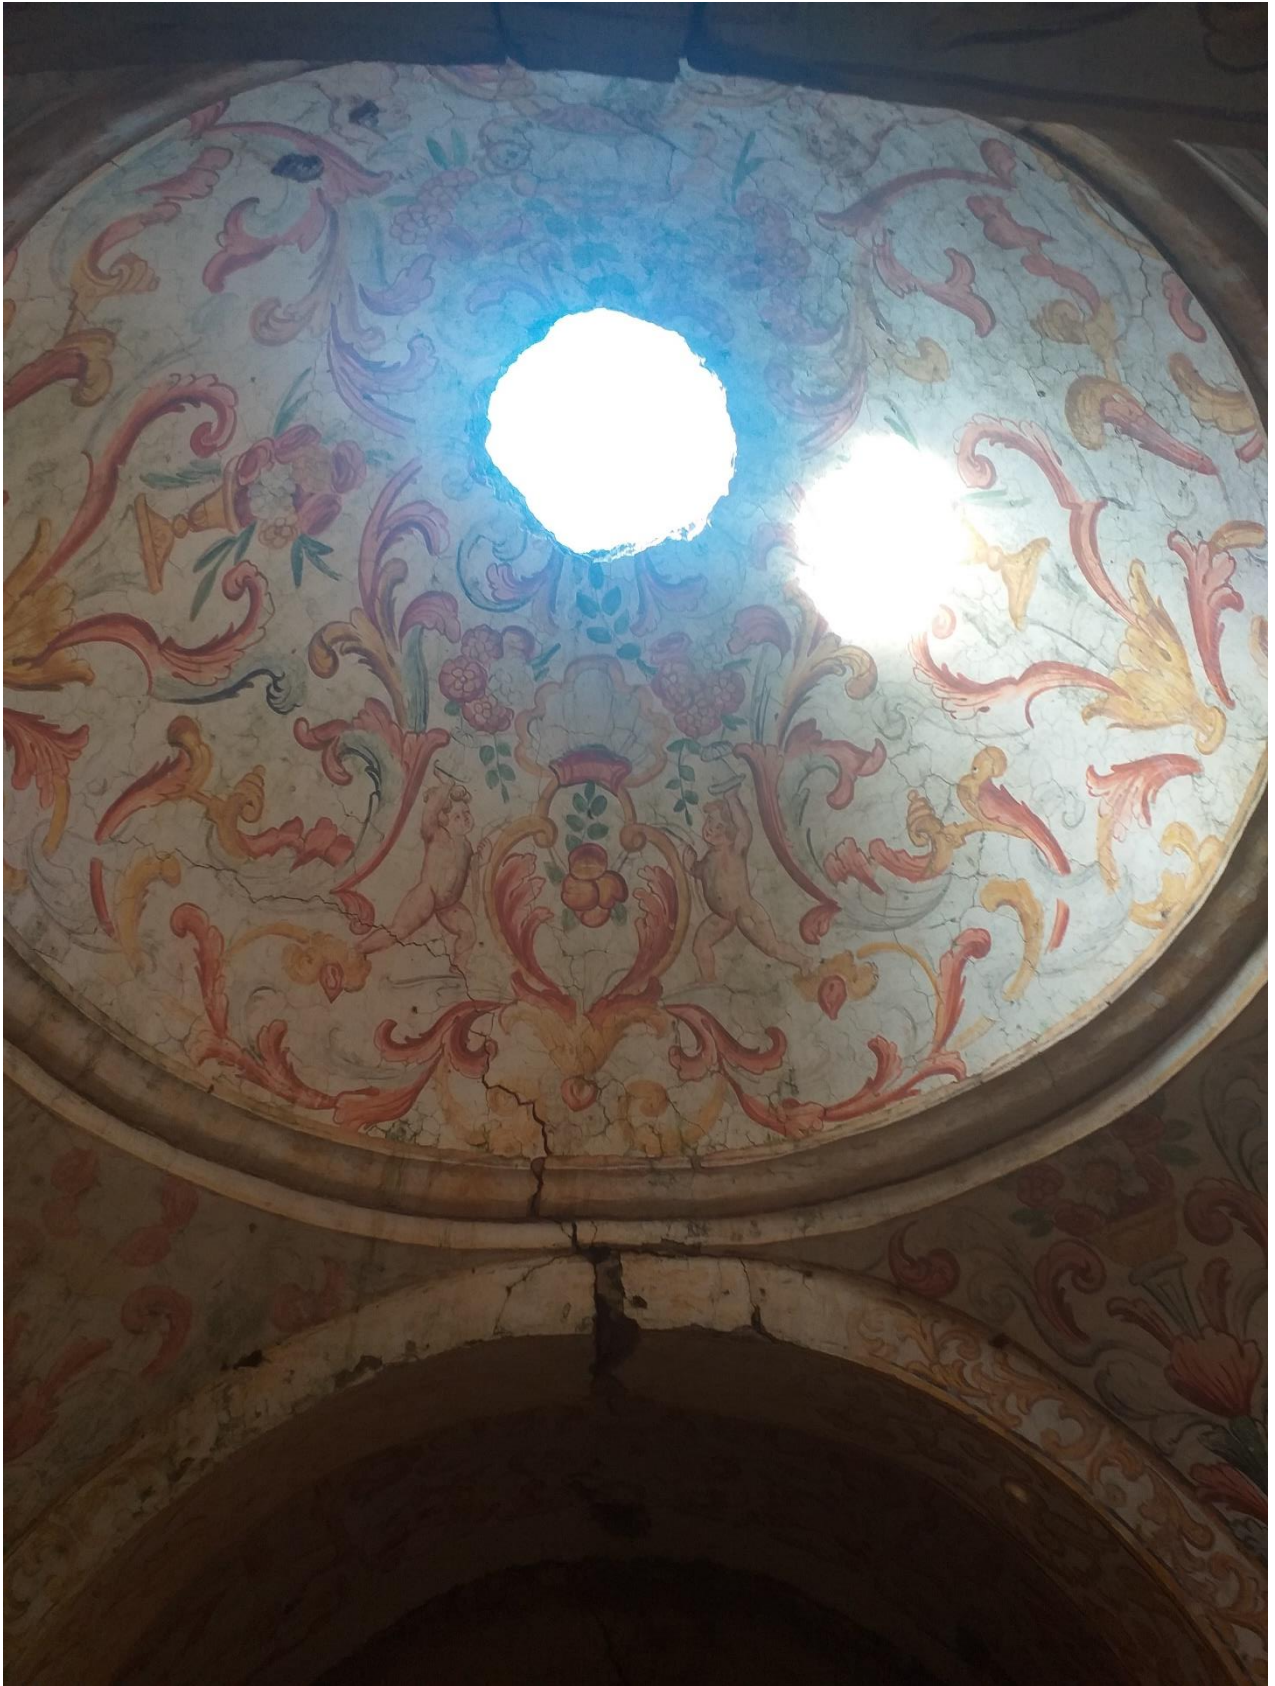
A cúpula de meia laranja da Ermita de Nossa Senhora do Paraíso, com pinturas a fresco de finais do século XVII

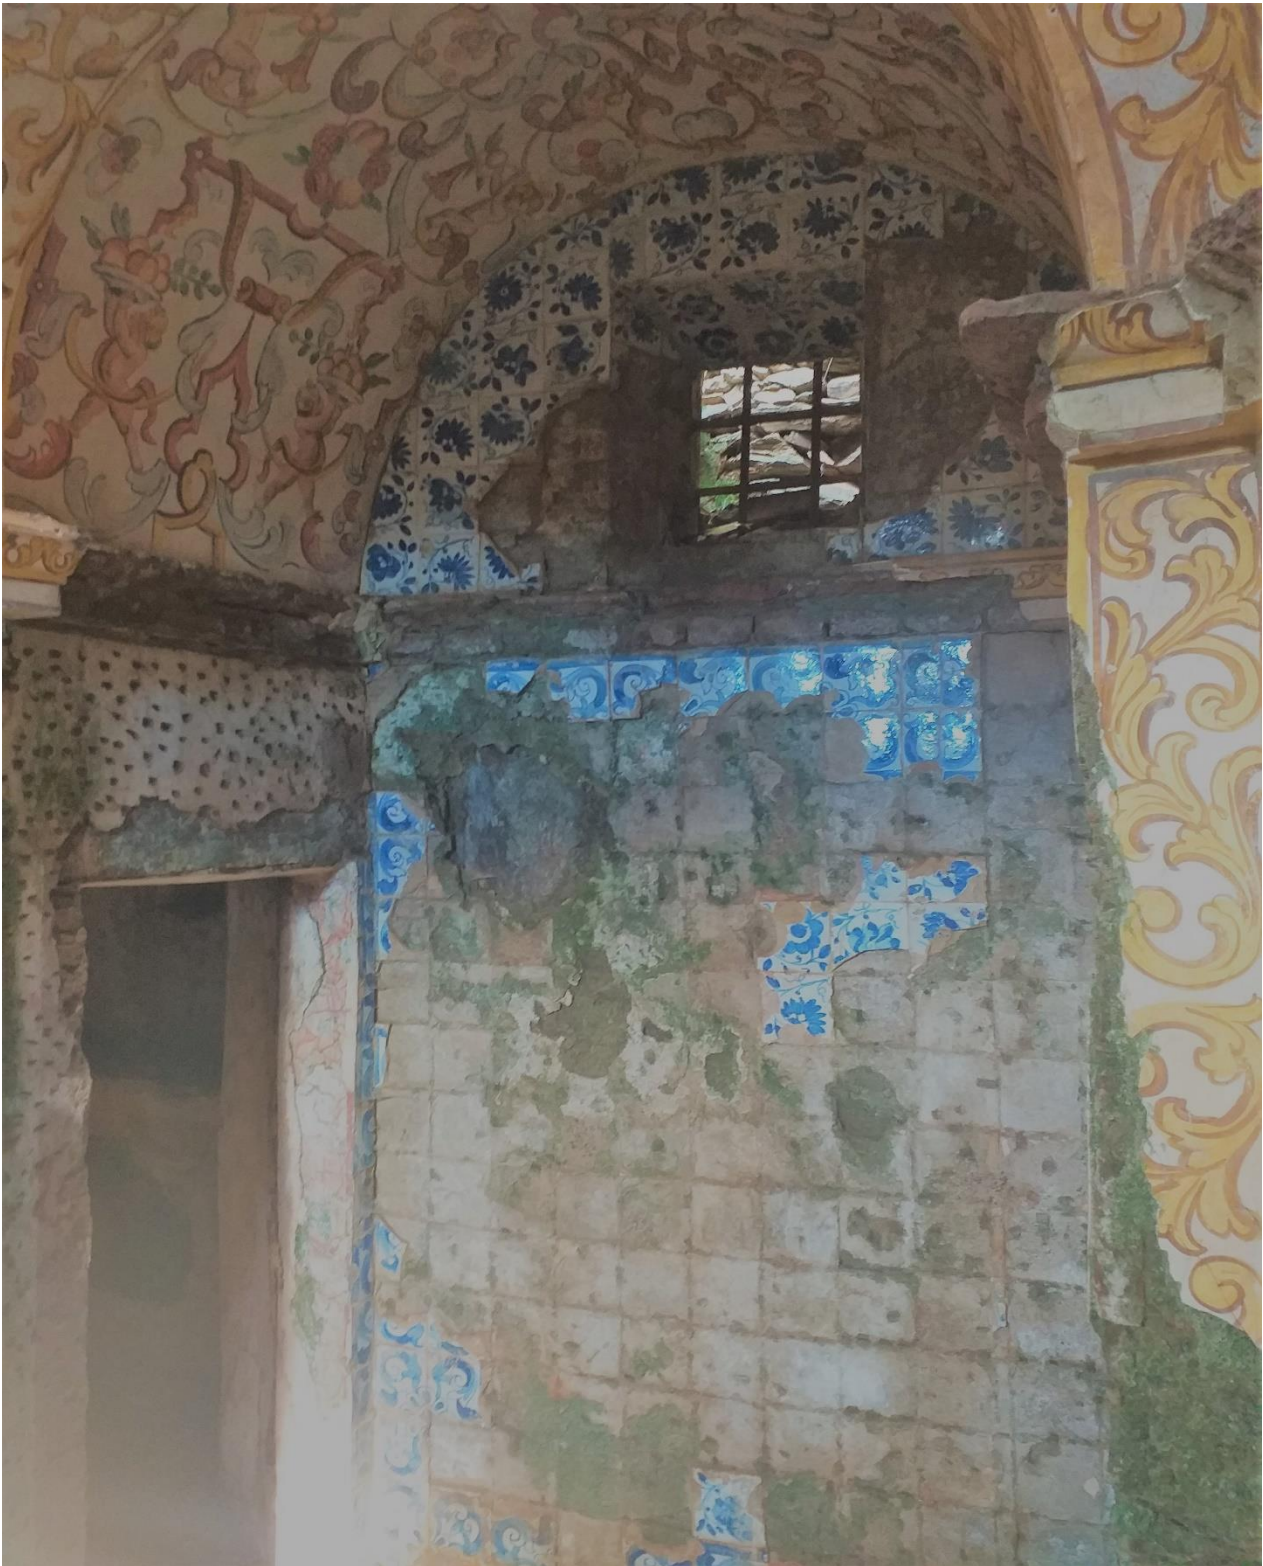
Transepto da Ermida de Nossa Senhora dos Remédios, com os sinais de degradação e vandalismo e nível do revestimento azulejar

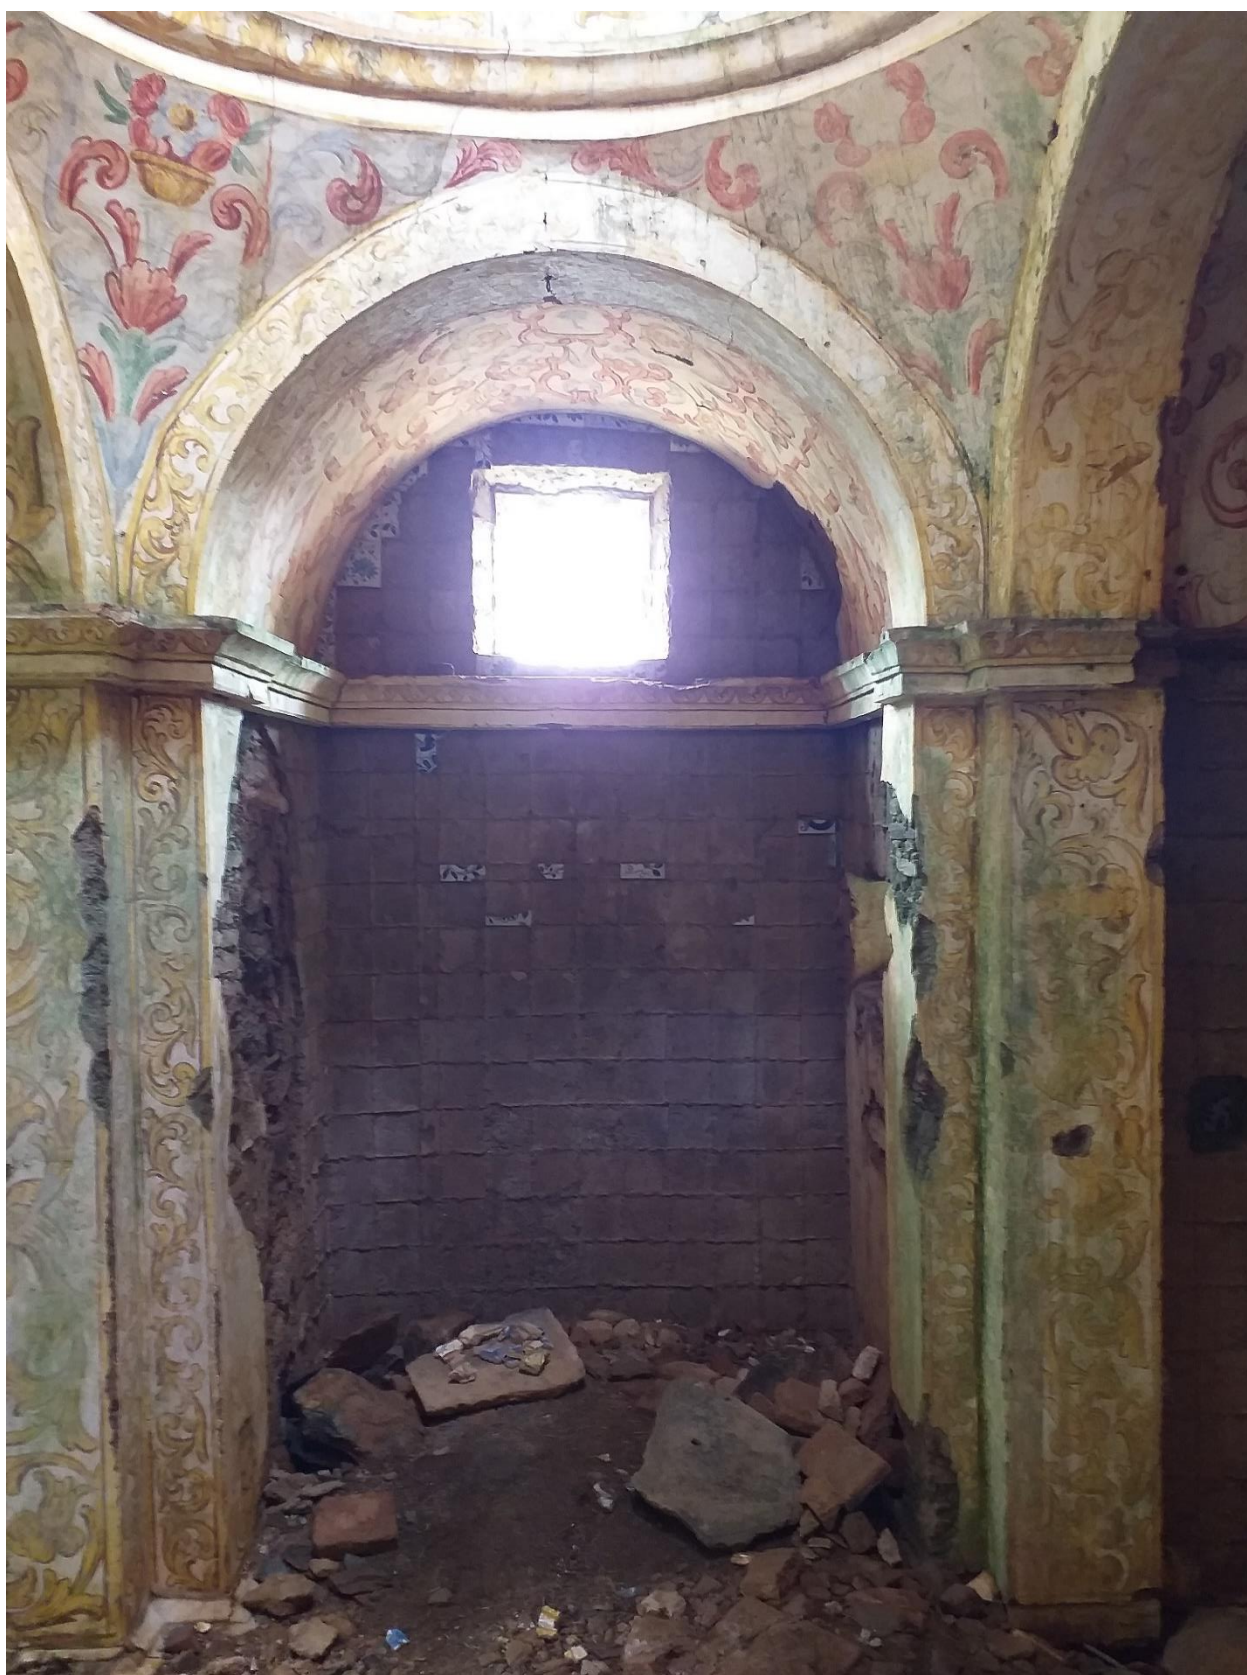
Foram saqueados os azulejos, na sua grande maioria e o altar também desapareceu, em data incerta. Tanto o edifício da Ermida como os anexos estão em ruína e envoltos por densa vegetação.

Transepto da Ermida de Nossa Senhora do Paraíso, com evidentes sinais de vandalização a nível do revestimento azulejar

Fase 9	Reabilitação, restauro ou reprodução dos azulejos originais do século XVII na zona da nave e do transepto, salvaguardando os que ainda restam
Fase 10	Projeto para a consolidação e conservação da ponte sobre a Ribeira do Beiçudo
Fase 11	Limpeza da envolvente e recuperação do adro em frente do edifício
Fase 12	Construção de uma escadaria de acesso à Ermida, desde a estrada, com a utilização de materiais tradicionais, nomeadamente o xisto
Fase 13	Limpeza e consolidação das Covas dos Monges e dos respectivos acessos
Fase 14	Desenvolvimento de uma candidatura a fundos comunitários ou outros, através de uma instituição local (Grupo Amigos de Vila Viçosa ou CECHAP – Centro de Estudos de Ciências, História, Artes e Património), com o apoio da Câmara Municipal de Vila Viçosa, Direção Regional de Cultura do Alentejo ou CCDRALentejo

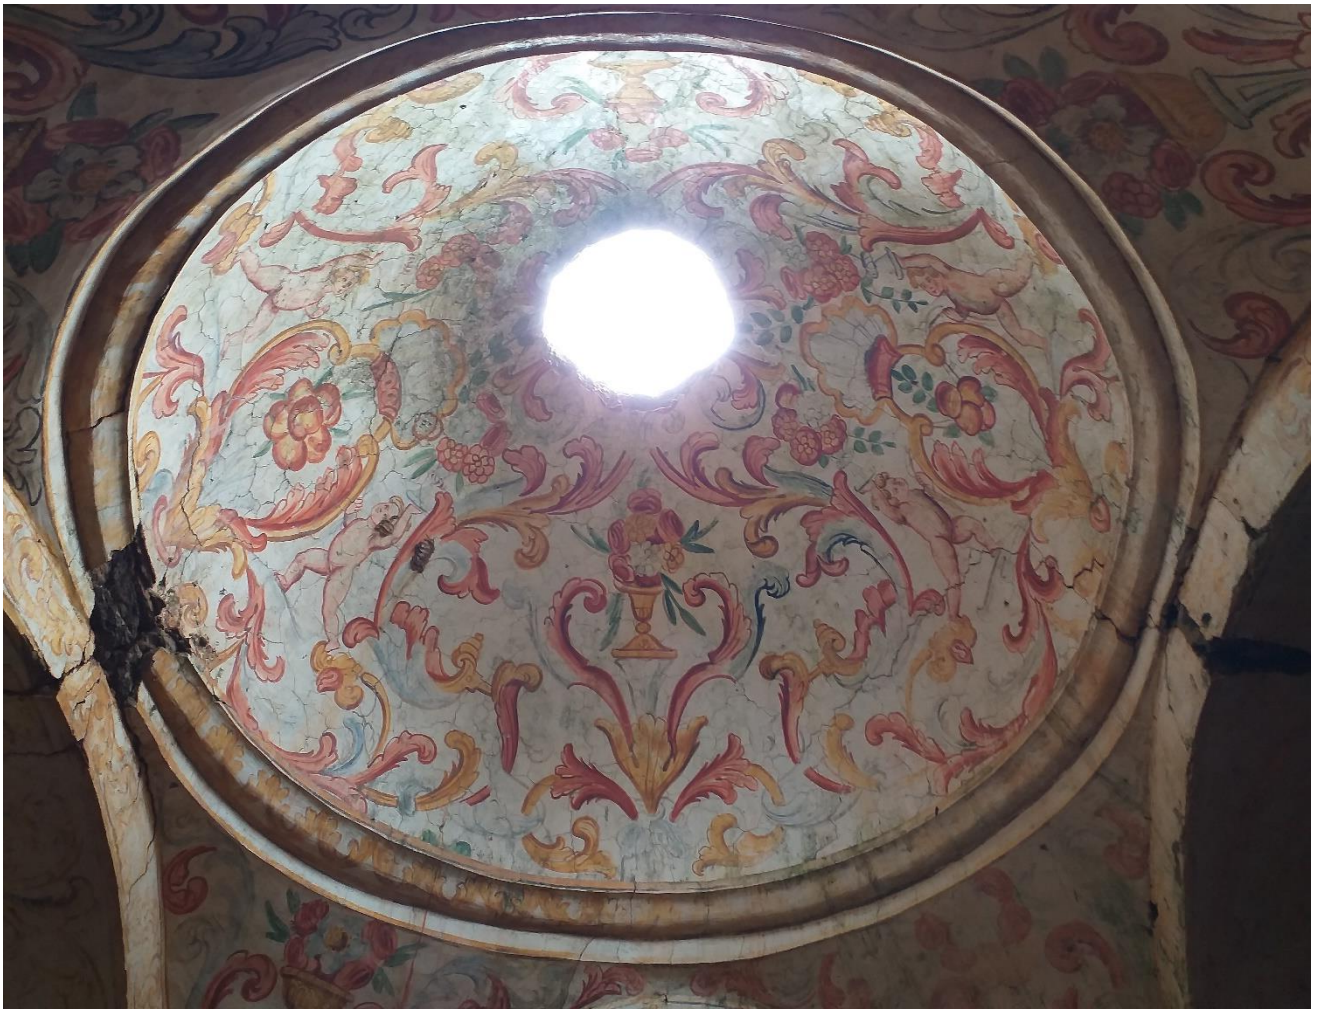
As pilastras angulares do cruzeiro, a cúpula, de meia laranja, o presbitério e a cobertura da nave, lançada em meio canhão, estão ainda recobertos de pinturas a fresco dos finais do século XVII e do mesmo estilo, figuradas por laçaria de sanefas e albarradas, anjos brutescos, aves e atributos marianos.

Ermida de Nossa Senhora do Paraíso – cúpula de meia laranja, com a representação de pinturas a fresco do século XVII

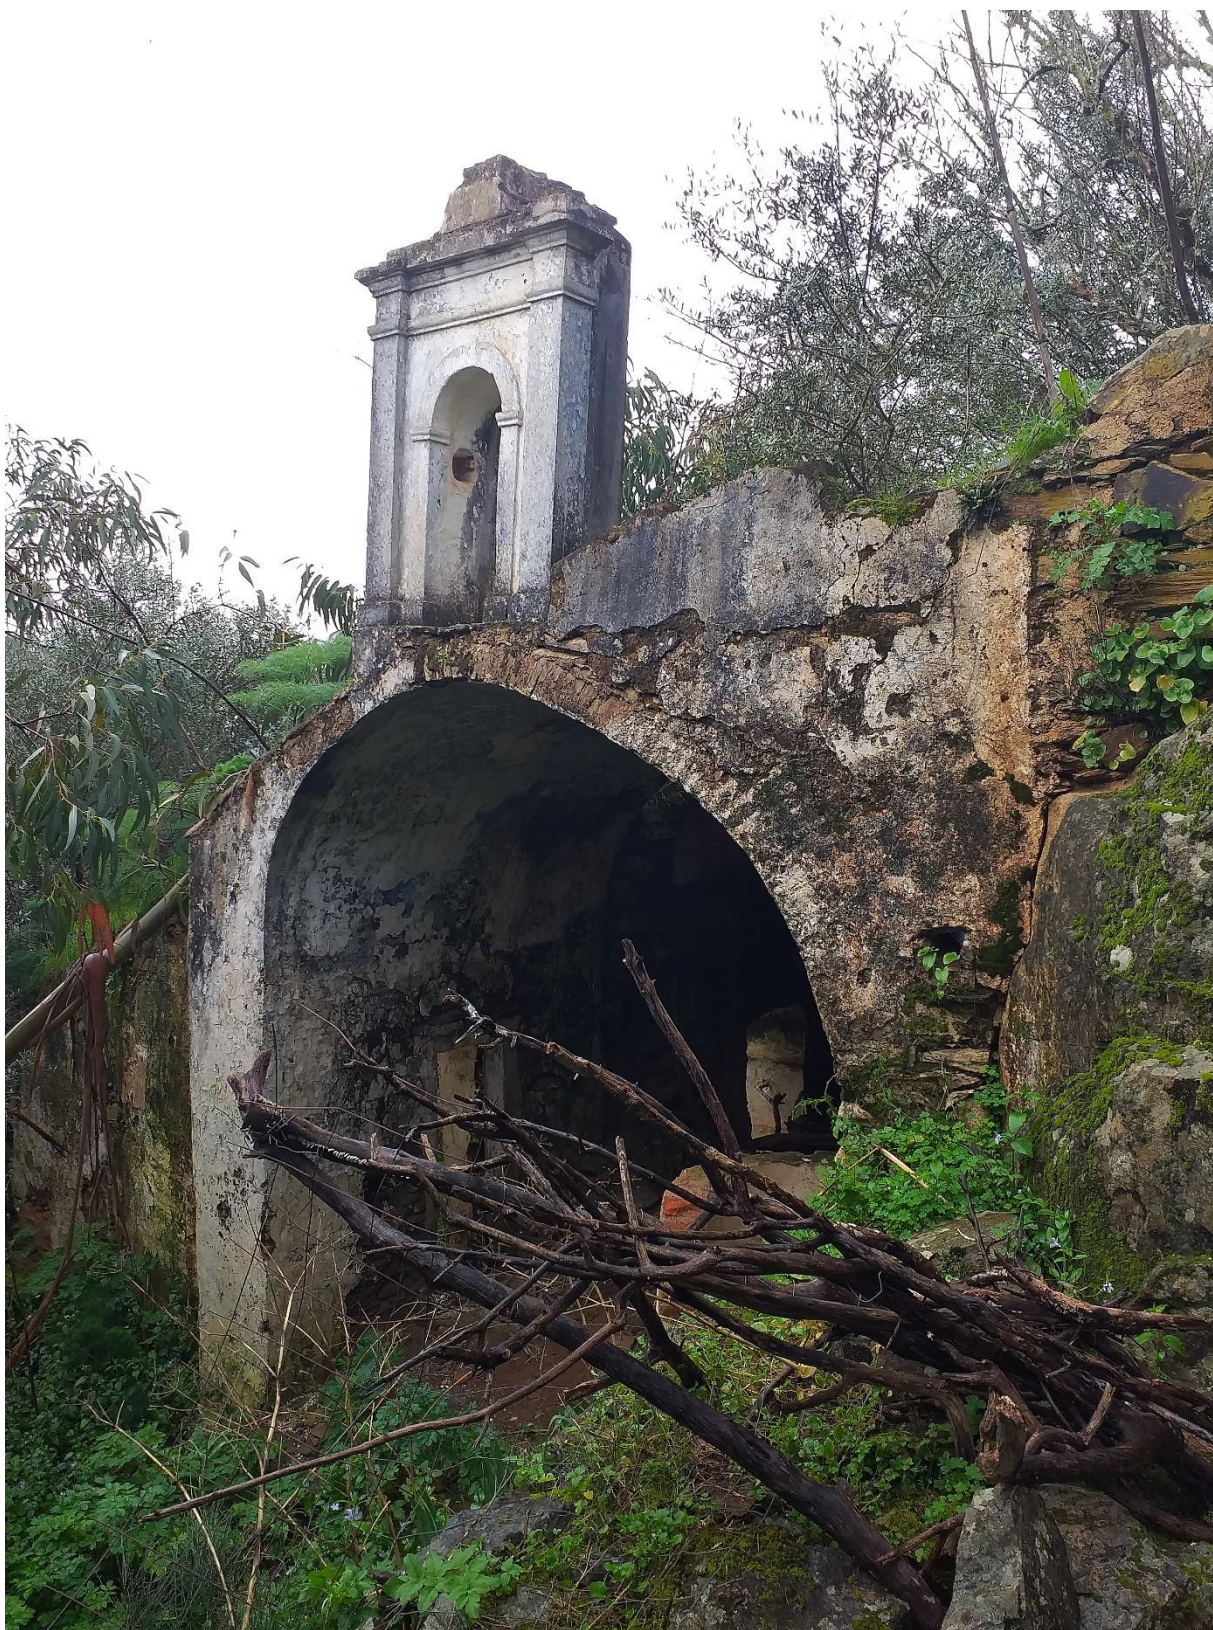
A fachada axial, voltada ao lado norte, que se alcançava por uma ingreme e coleante escadaria rudemente lavrada em placas de ardósia, entretanto desaparecida, tem um nártex de arco redondo, sobrepujado por um campanário apilastrado despido de sino e cruz marmórea com base solidária, cronografada de 1690.

Ermida de Nossa Senhora do Paraíso – Fachada axial, voltada a norte

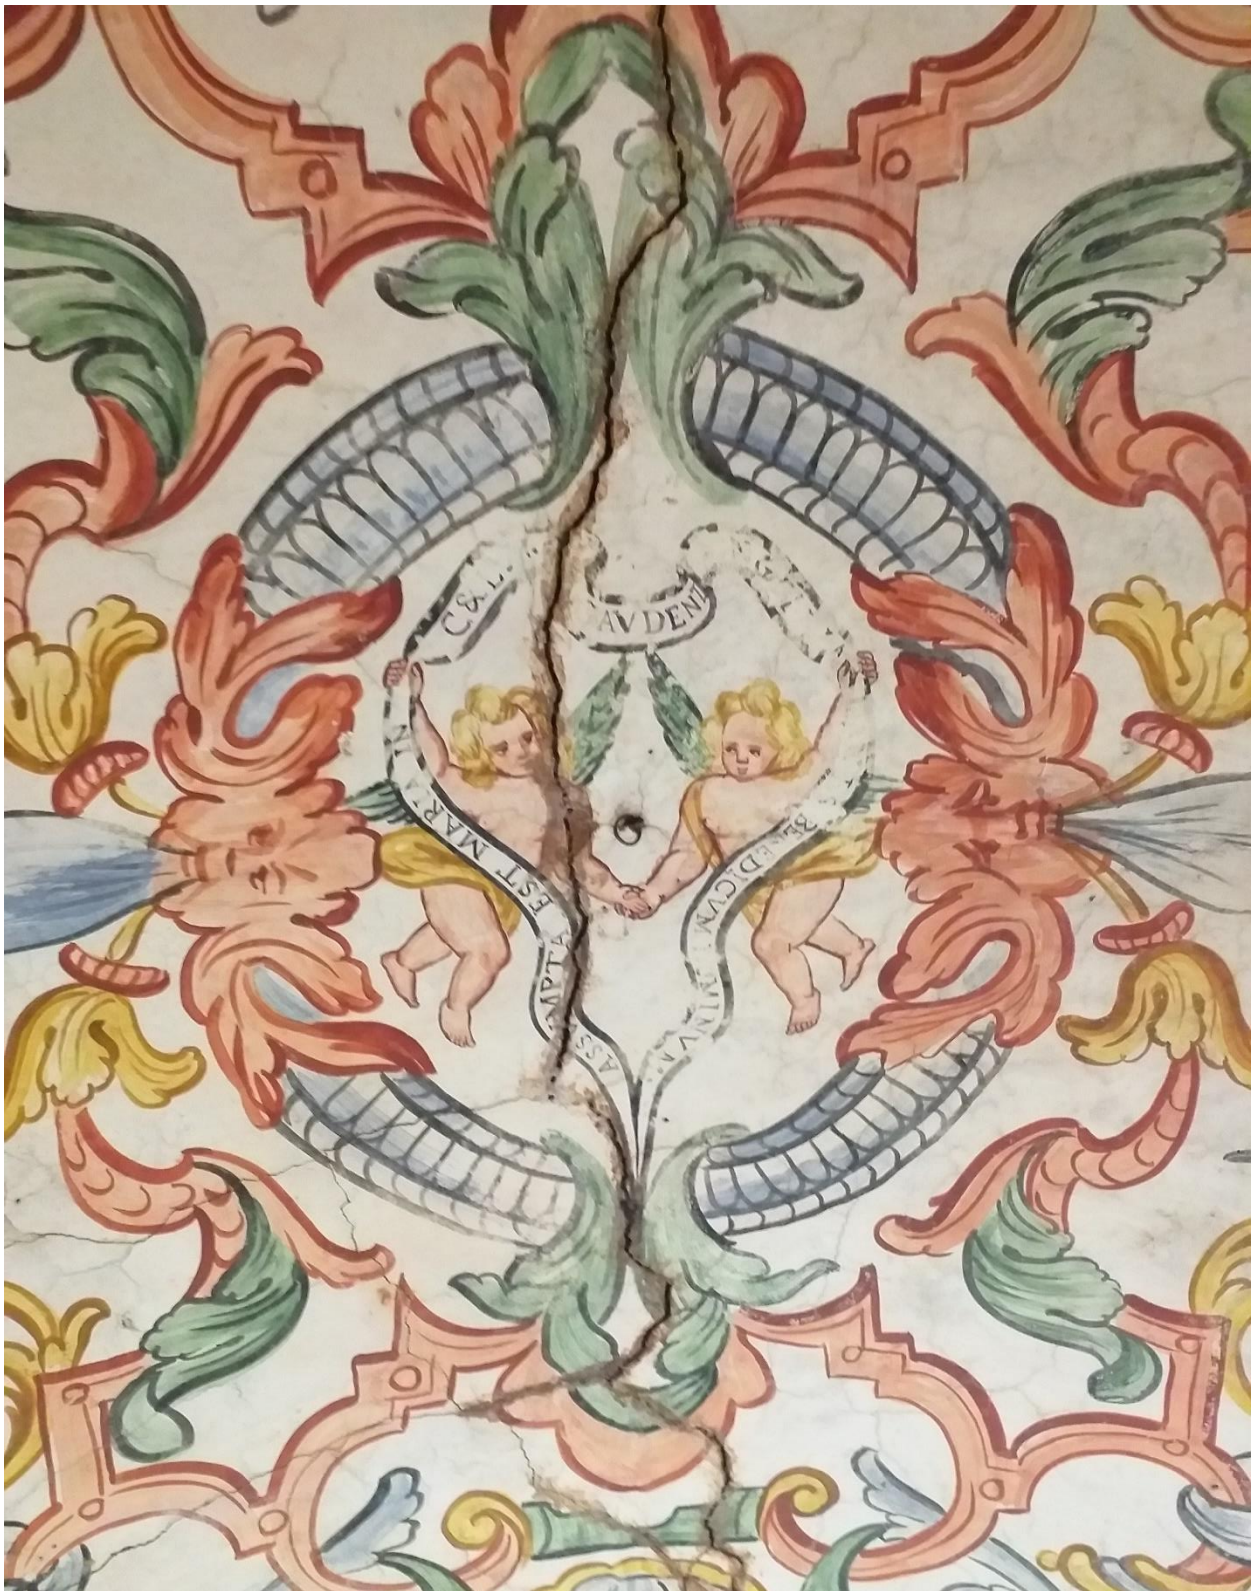
No eixo da abóbada, existe uma grande tabela ovoide, de mascarões, volutas, vieiras e a legenda latina encomiástica presa por dois serafins. Este conjunto resistiu à erosão do tempo e mantêm-se em razoável estado de conservação.

A humidade tem provocado o surgimento de fungos e bolores em quase todas as superfícies expostas. Nas paredes só restam vestígios do revestimento azulejar. Os frescos mantêm-se em estado razoável de conservação e é este legado patrimonial que apresenta maior interesse. O altar foi destruído, assim como se destaca também uma fissura ao longo de toda a abóbada, na parte central. Todo o edifício apresenta grandes deficiências estruturais.

Tabela ovoide, de mascarões, volutas, vieiras e a legenda latina encomiástica presa por dois serafins, situada no eixo da abóbada - Pintura a fresco do século XVII, afetada por uma fissura que percorre toda a abóbada

A recuperação da cobertura, das paredes, o restauro das pinturas murais e a limpeza da zona envolvente seriam as medidas mais efetivas, de modo a que fosse possível a fruição pública deste espaço, sem um investimento demasiado avultado e que poderia, na nossa perspectiva, ser assumida pelas entidades anteriormente mencionadas.

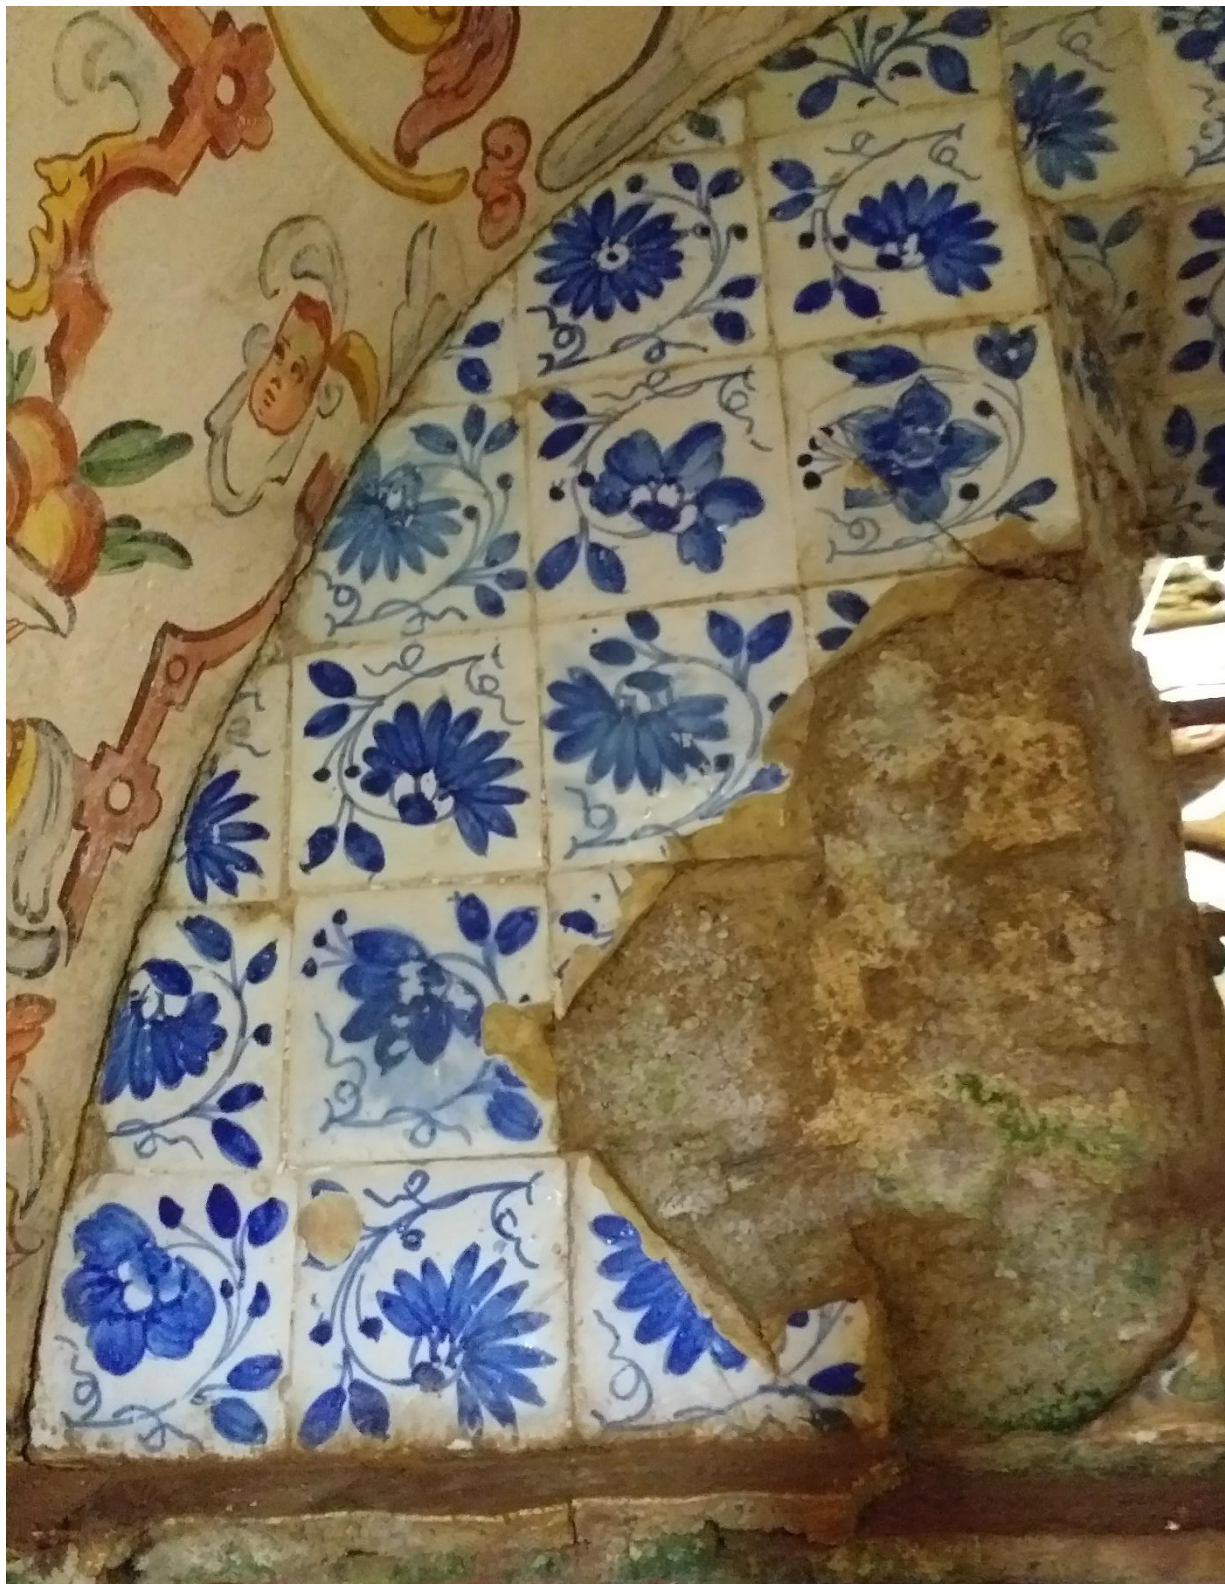
Parte do revestimento azulejar original no transepto, com painéis de azulejos azuis e brancos, do tipo de figura avulsa, do final do século XVII

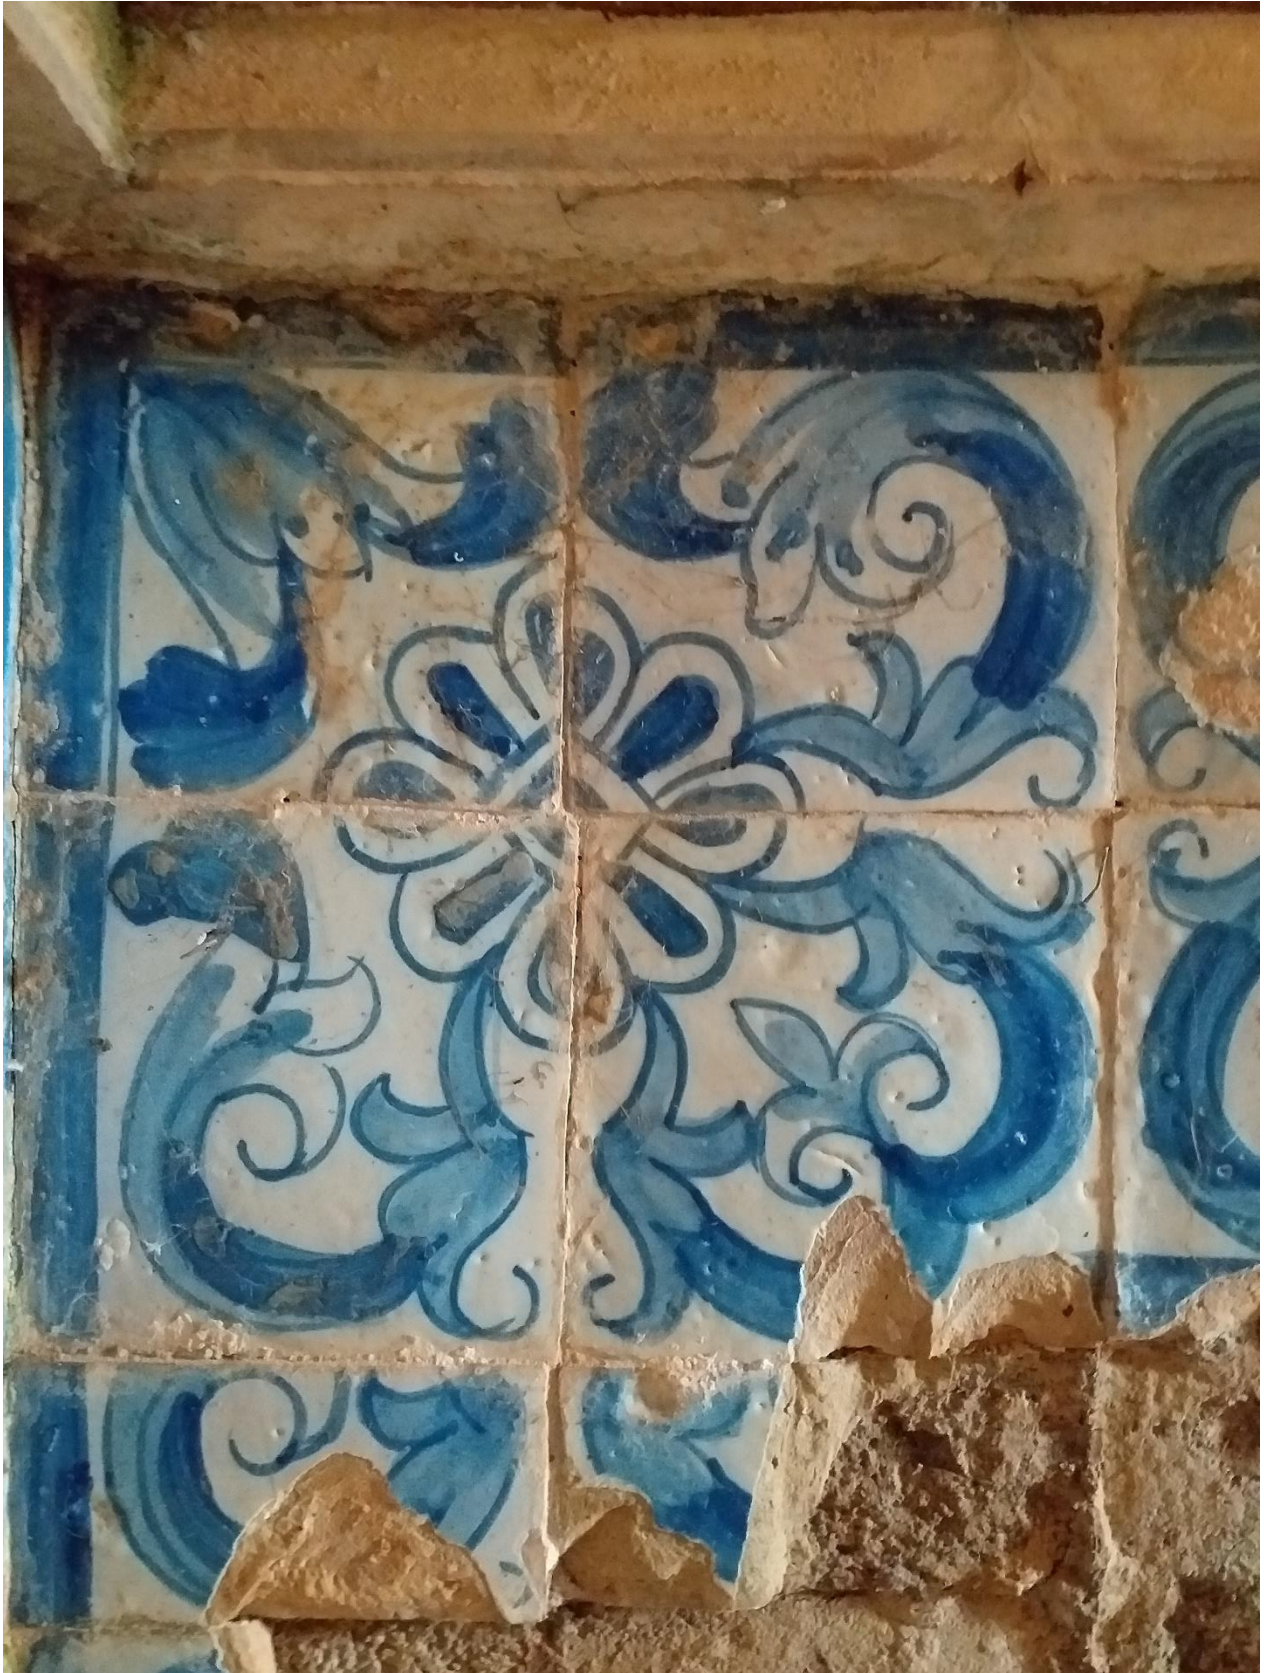
Azulejos azuis e brancos do final do século XVII localizados no transepto

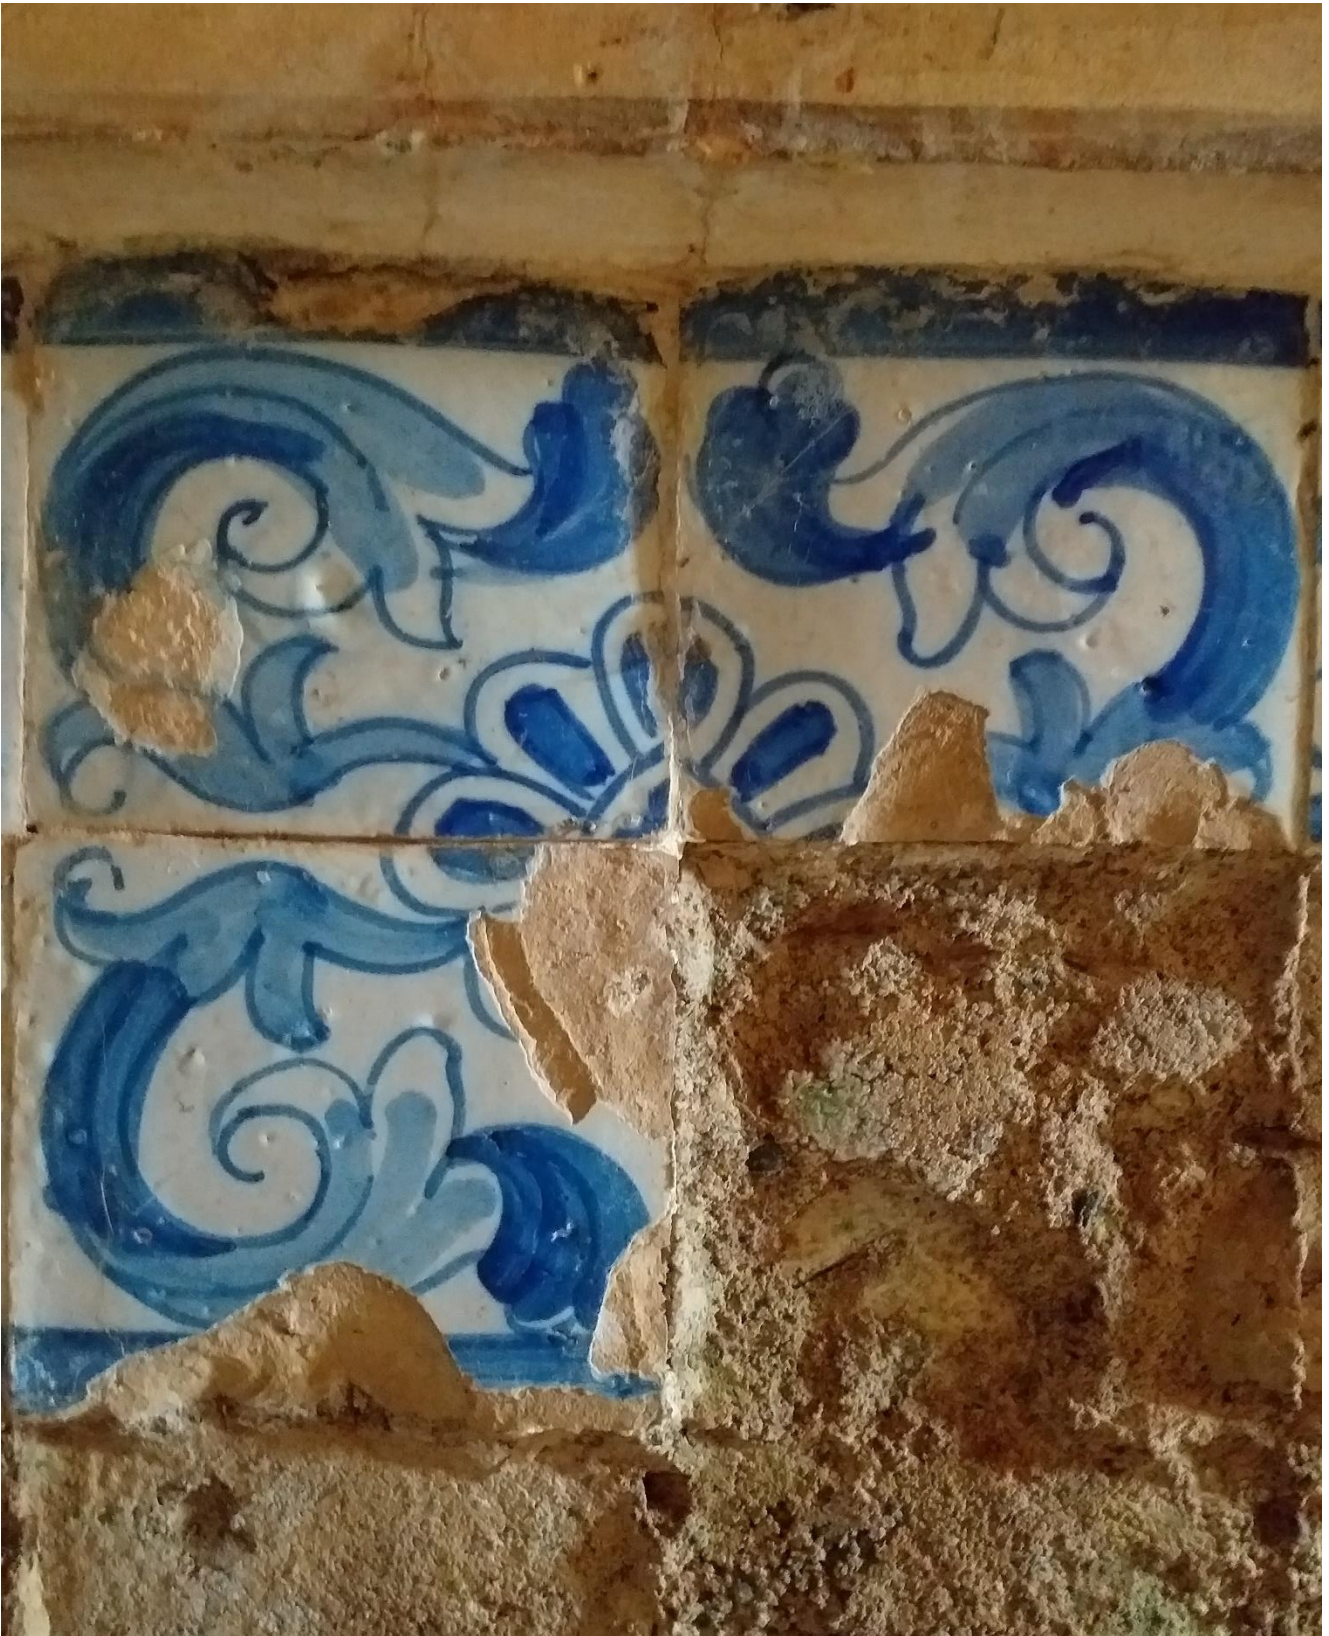
Azulejos azuis e brancos do final do século XVII localizados no transepto
