**PROPOSTA DE REQUALIFICAÇÃO
DA
ERMIDA DE NOSSA SENHORA
DO
PARAÍSO DE VILA VIÇOSA**

Ermida de Nossa Senhora do Paraíso de Vila Viçosa – vista geral

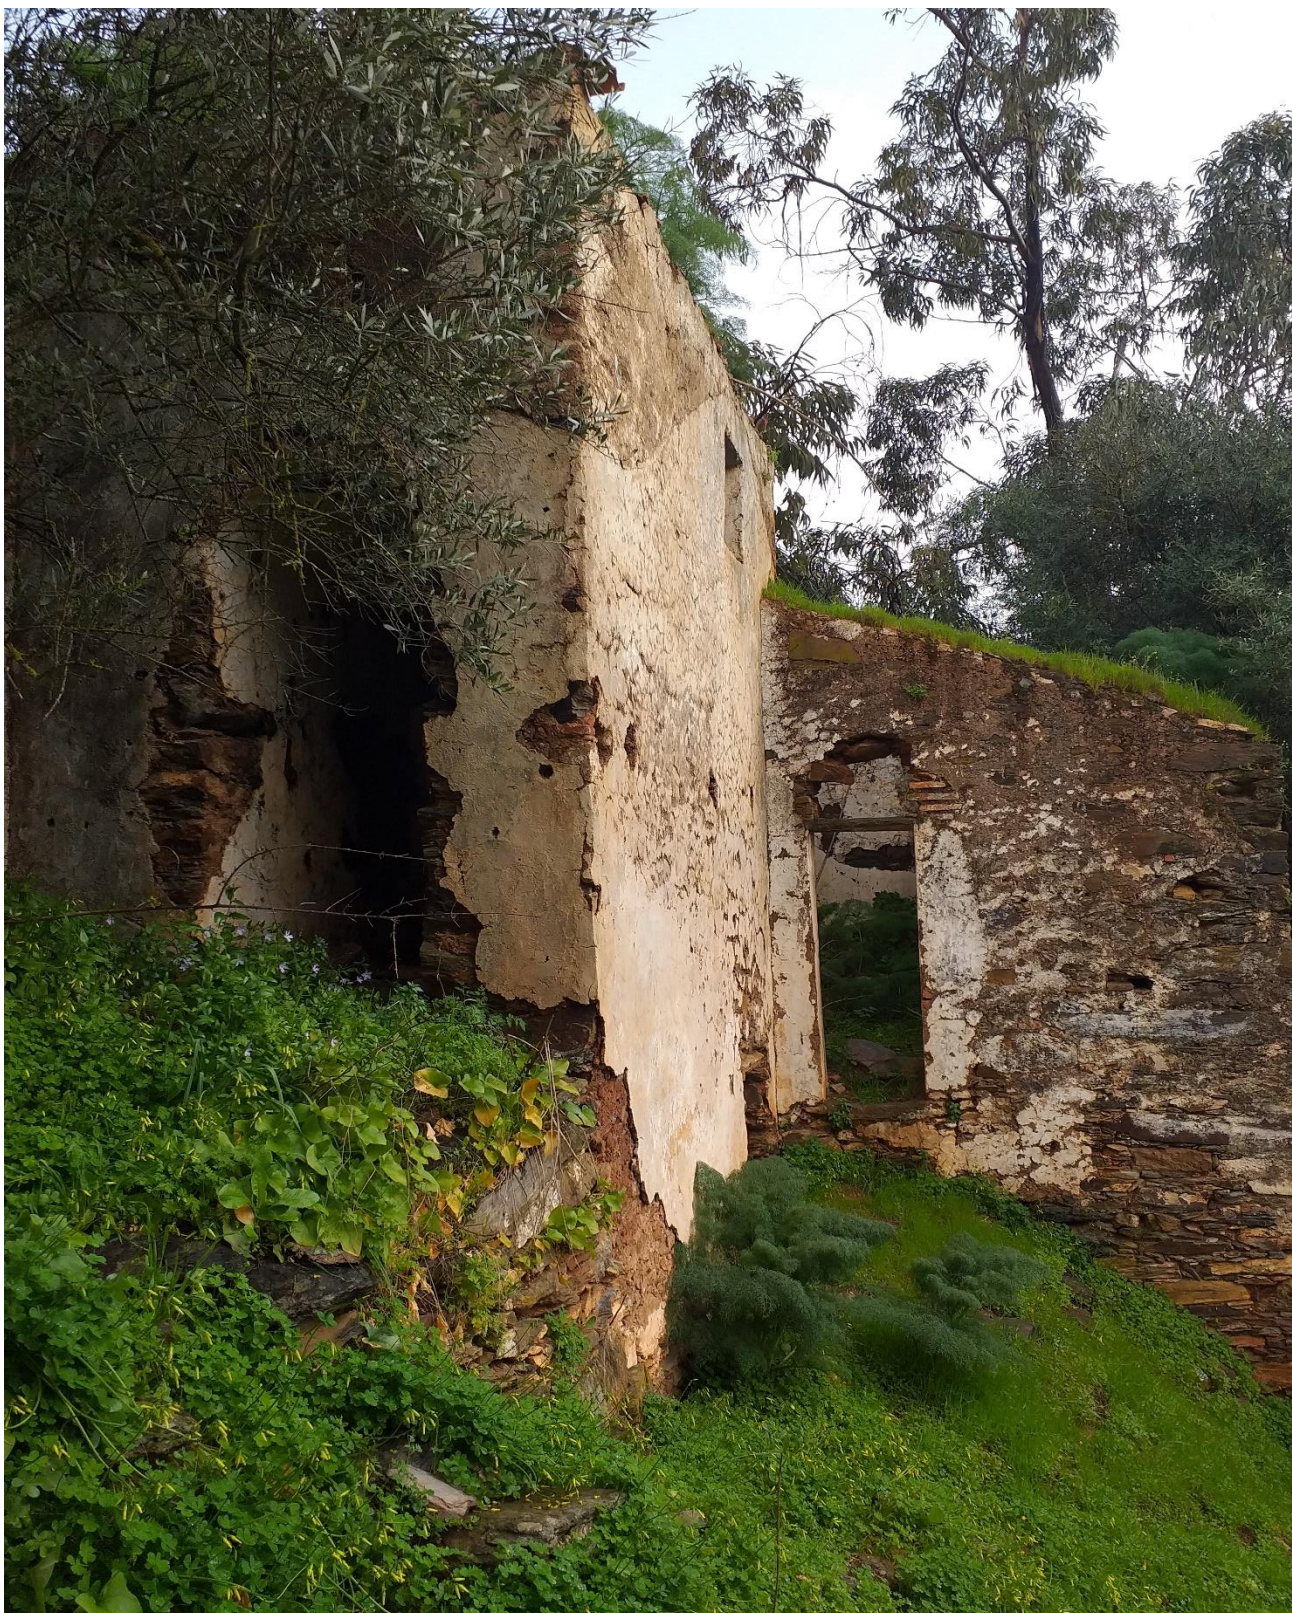
Ermida de Nossa Senhora do Paraíso - Anexo lateral, que permite actualmente o acesso ao interior do edifício
